Piling

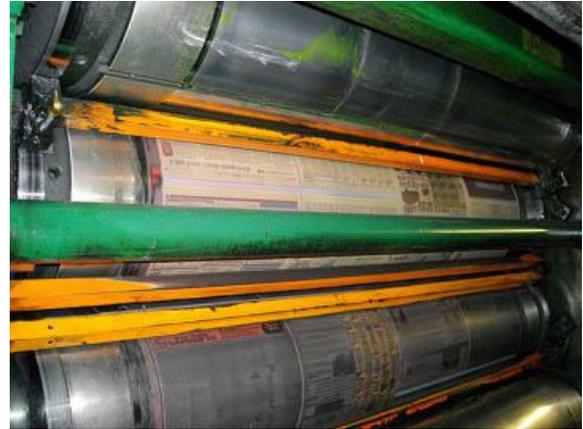
El apilamiento de imagen/no imagen es tinta y agua combinadas con depositos de fibra de papel y acumulaciones en mantillas que no transfieren la tinta correctamente. También se puede ver en el tiempo la acumulación que se produce en las placas, mantillas y rodillos.

Causa	Recomendación
Emulsificación de tinta. Incompatibilidad tinta/solucion fuente	Ajuste bajando las carreras de Tinta / agua. Verifique la curva de emulsificación
Rodillos mal ajustados	Verifique el ajuste de rodillos.
Mantillas bajas o mal empacadas	Verifique el calibre de mantillas y el empaque de las mismas. Reemplazar de ser necesario.
Mala distribución o mala molienda de la Tinta	Consulte con su proveedor de tinta.
Tinta Inestable	Consulte con su proveedor de tinta.
pH y / o conductividad fuera de rango	Compruebe y ajuste a las especificaciones adecuadas
Alta temperatura en el tren de rodillos de entintado.	Compruebe y ajuste a las especificaciones adecuadas
La tinta seca no se ha transferido completamente de la mantilla al sustrato de papel, lo que causa acumulación. Esto puede causar una imagen en relieve. Esto se debe a la presión inadecuada de la mantilla a la placa.	Compruebe y ajuste a las especificaciones adecuadas, Ajuste el agua fría del vibrador a la temperatura adecuada. Compruebe la configuración del tren de tinta , retorquee la mantilla de impresión, verifique presiones en los cilindros de placa y mantilla.
