Pluggin

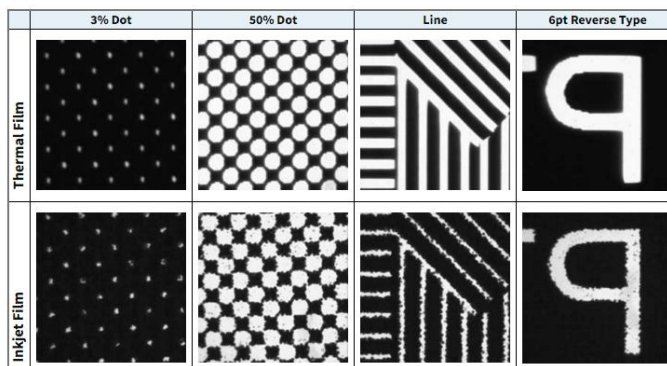
Las sombras y los reversos ajustados comienzan a llenarse y se “tapan” con tinta durante la ejecución.

Causa	Recomendación
La placa se vuelve sensible y acepta tinta.	Limpie la placa con un limpiador de placas ácido y vuelva a colocar goma. Reemplace si es necesario
Solución de la fuente inapropiada o mal dosificada.	Verifique la mezcla de la solución de la fuente para ver la dosis adecuada. Ajuste la concentración a las especificaciones. Consulte a su proveedor de químicos.
Solución de la fuente muy contaminada.	Reformule con mezcla fresca.
Exceso de agua en la tinta, generando exceso de emulsión.	Reduzca los ajustes de agua para lograr un mejor equilibrio tinta / agua. Consulte a su proveedor de tintas.
pH inadecuado de la solución fuente.	Compruebe el pH de la mezcla de prensa y ajústelo según las especificaciones.
Ajustes de presiones alta	Ajuste el empaque de mantilla y placa así como las presiones, según las especificaciones del fabricante.
Ajustes de agua bajos	Ajustar la configuración del agua hasta que se elimine el problema.

Placa no procesada correctamente	Consulte al proveedor de placas y pre impresión para asegurar los procedimientos de procesamiento.
