Rayado

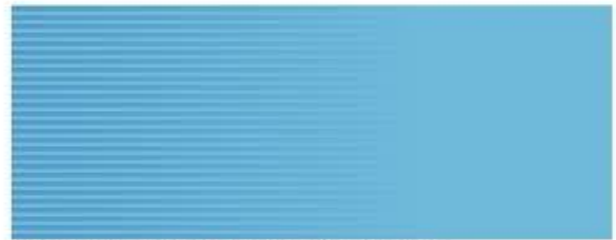
Las rayas de los engranajes son siempre paralelas al eje del cilindro, pero no se parecen al paso de los dientes de los engranajes. Las rayas de escoria están alrededor de la dirección del cilindro.

only in the left side of the blanket and stock

Causa	Recomendación
Empaque inadecuado de las mantas. Demasiado Torque	Empaque y torque las mantas según especificaciones.
Falta la presión adecuada del porta rollo	Restablezca la presión del porta rollo según especificaciones.
Los dientes de los engranajes están tocando fondo debido a la acumulación de suciedad y fibras de papel	Mantenga limpios los dientes de los engranes.
Rodamientos de cilindro desgastados	Reemplace los rodamientos de los rodillos
Rebote del rodillo. Los rodillos generan rebote por exceso de presión contra el cilindro de placa.	Verificar las calibraciones en los rodillos de forma de tinta y agua.
La manta está suelta o se está deslizando	Torque nuevamente las mantas.
Presión no uniforme de los rodillos de humectación contra la placa.	Verifique el paralelismo en los rodillos de humectación, sustitúyalos de ser necesario.
